#### ZAPYTANIE

#### w sprawie stanu nawierzchni oraz infrastruktury towarzyszącej na ścieżce rowerowej wzdłuż drogi powiatowej nr 1026C relacji Cekcyn – Rudzki Most

Sprawa dotyczy leśnego odcinka trasy zlokalizowanego w rejonie punktu granicznego, w bezpośrednim sąsiedztwie witacza „Witamy w Gminie Cekcyn” oraz przydrożnych żółtych barier ochronnych (rejon znaku ograniczenia prędkości B-33 „40”).

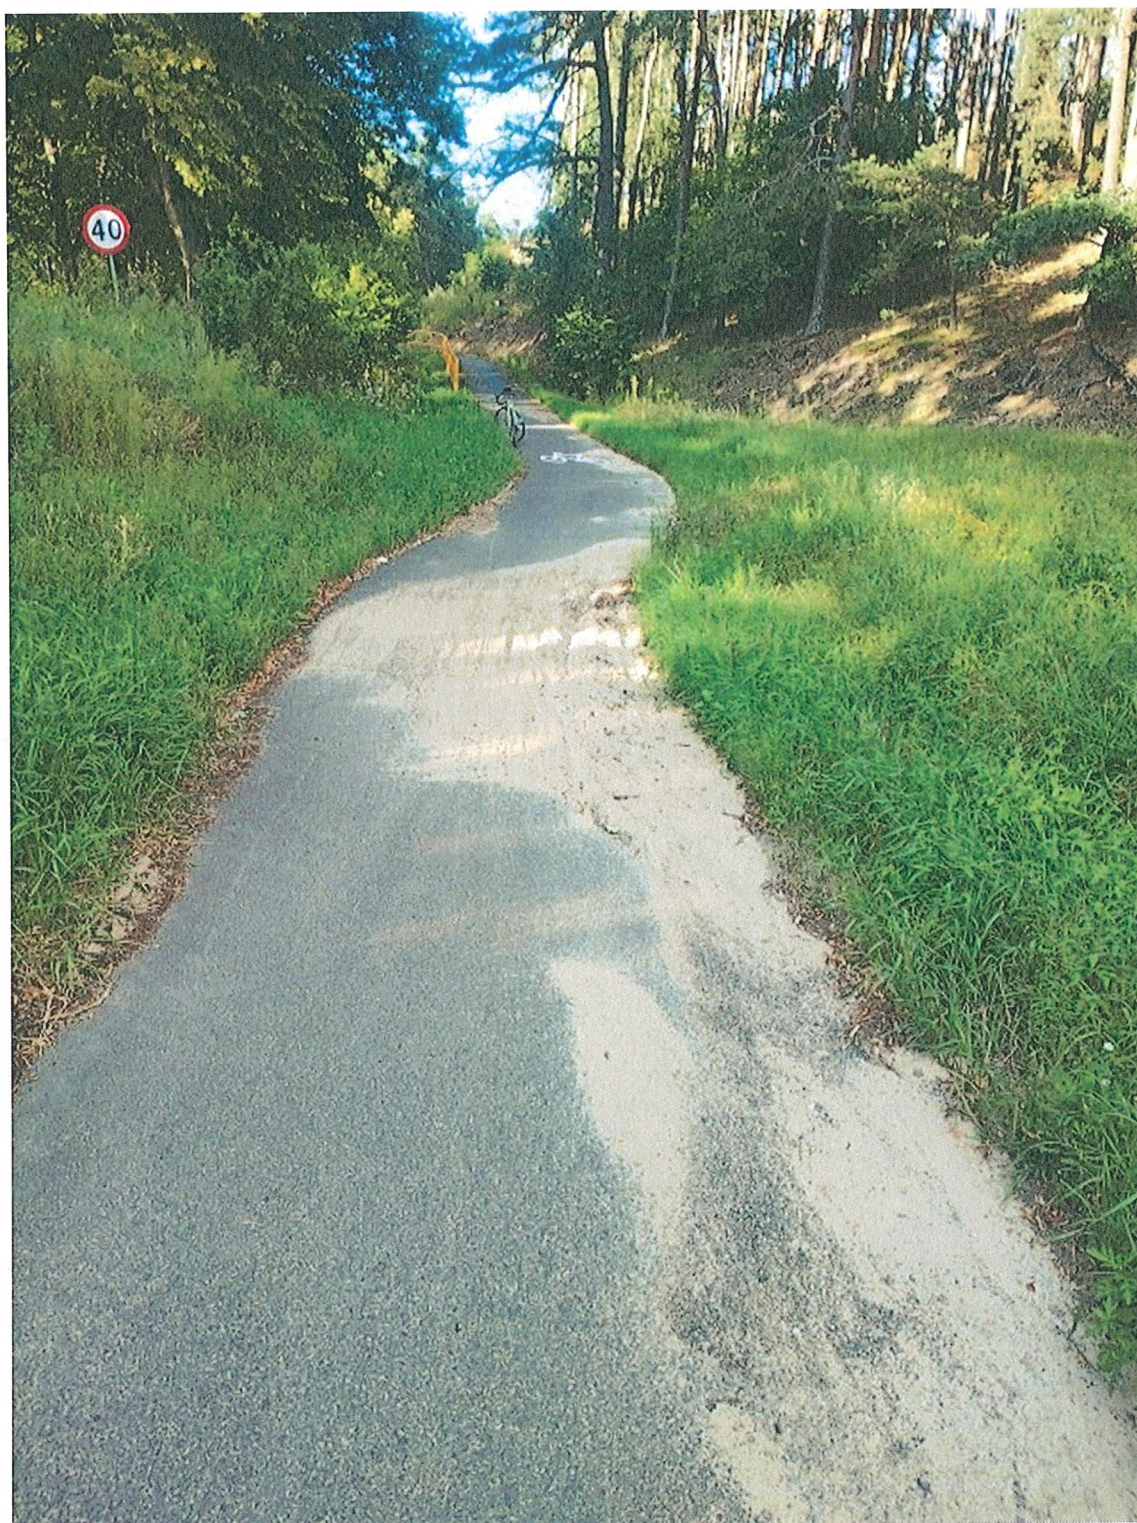
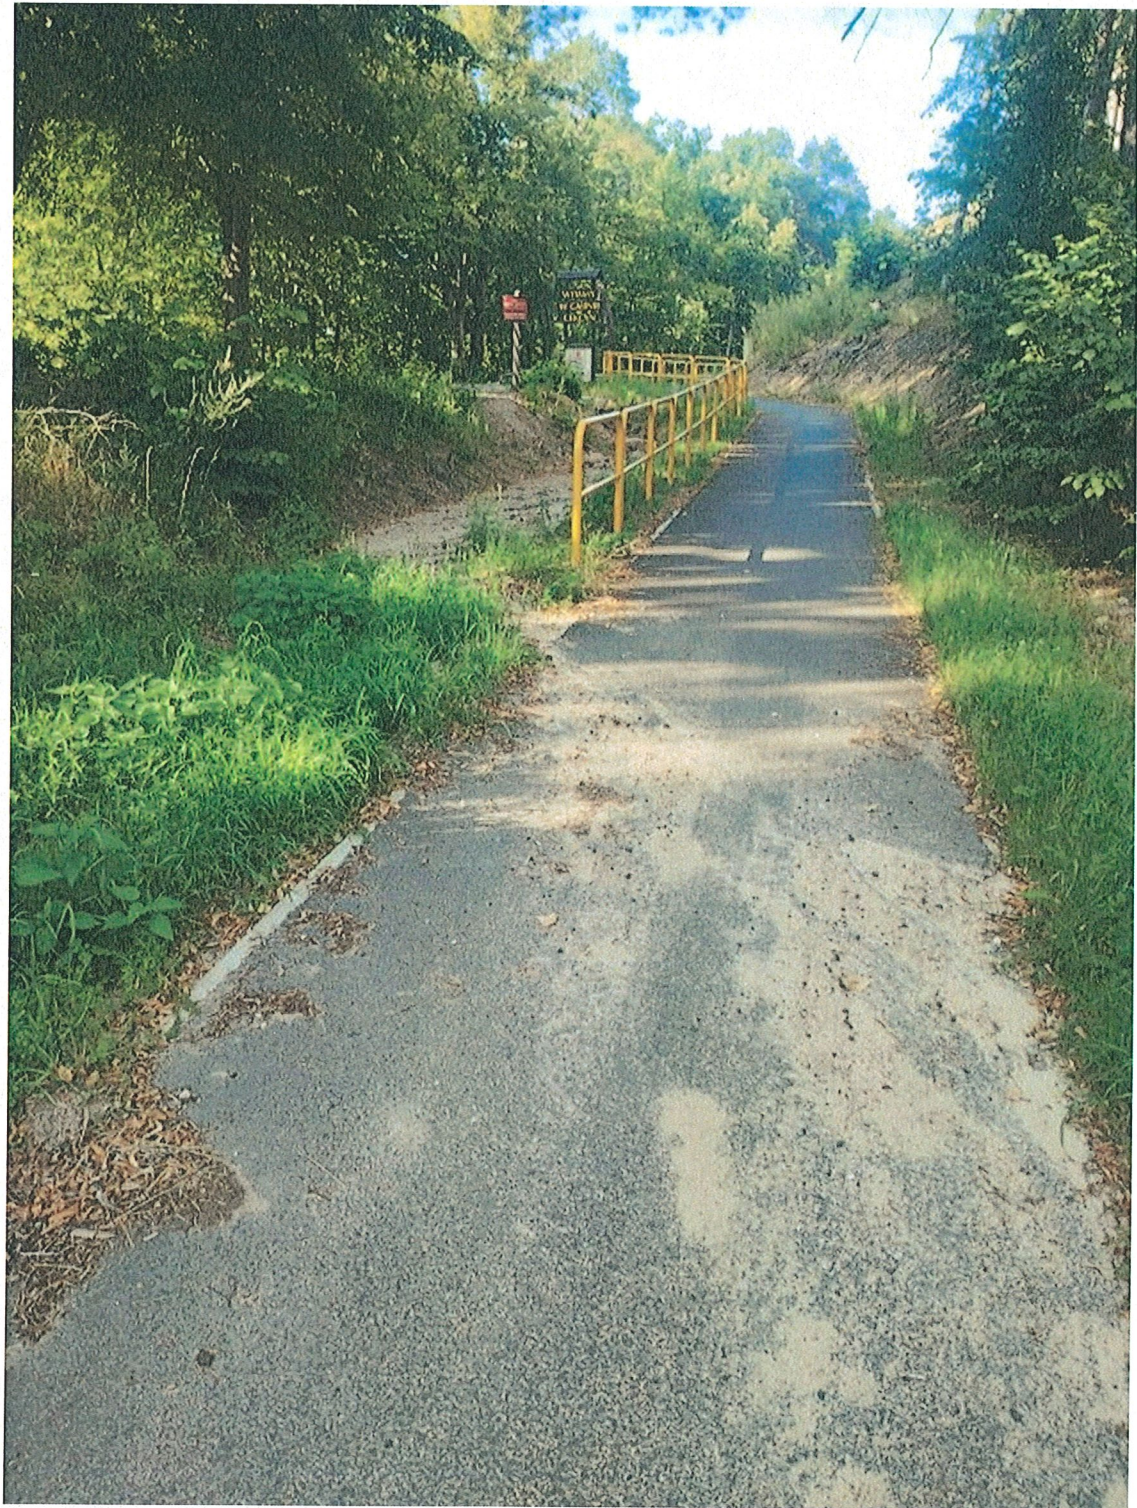
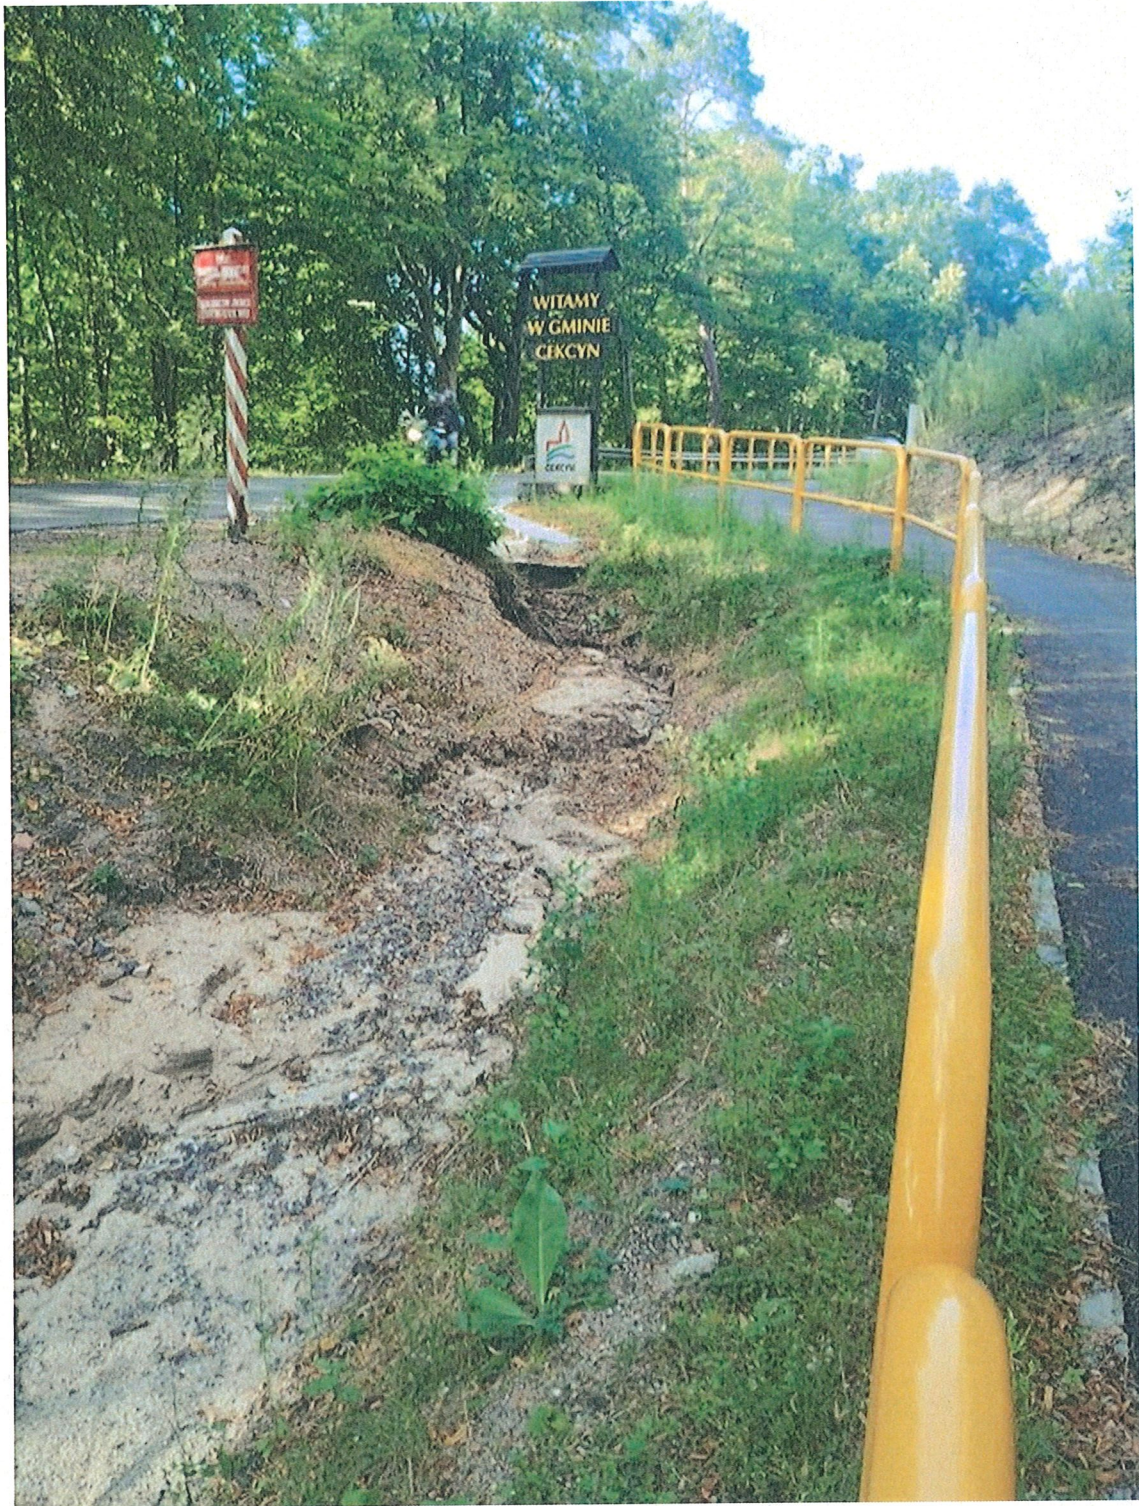
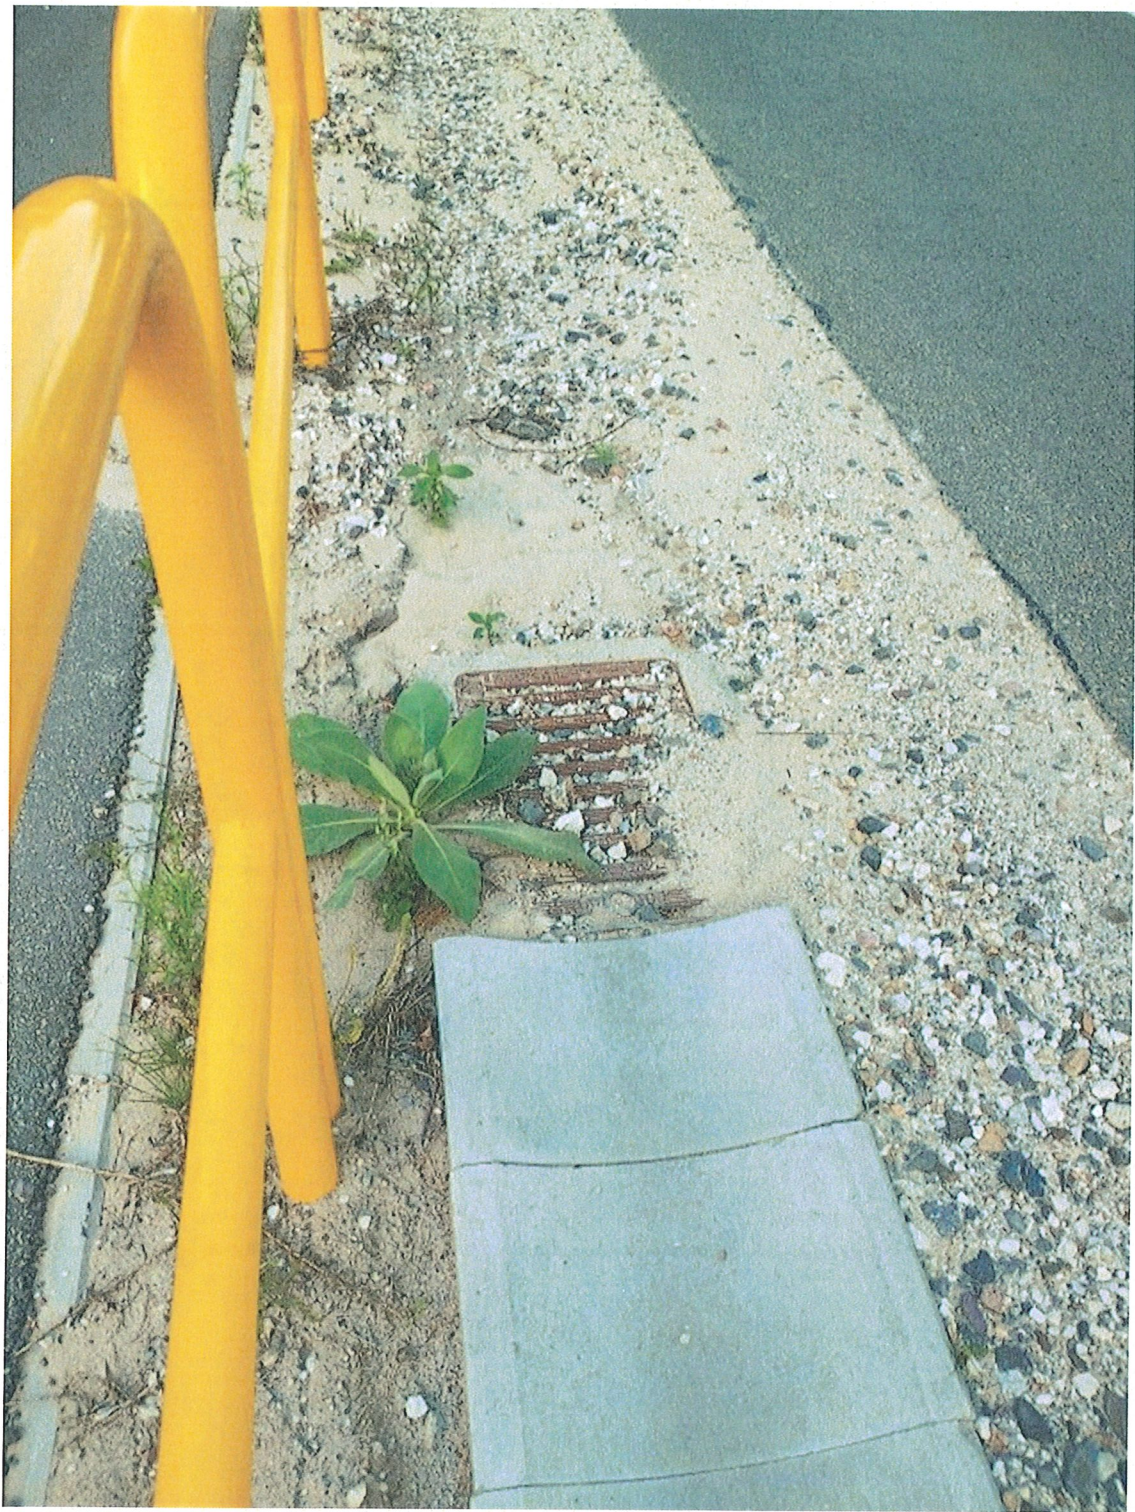
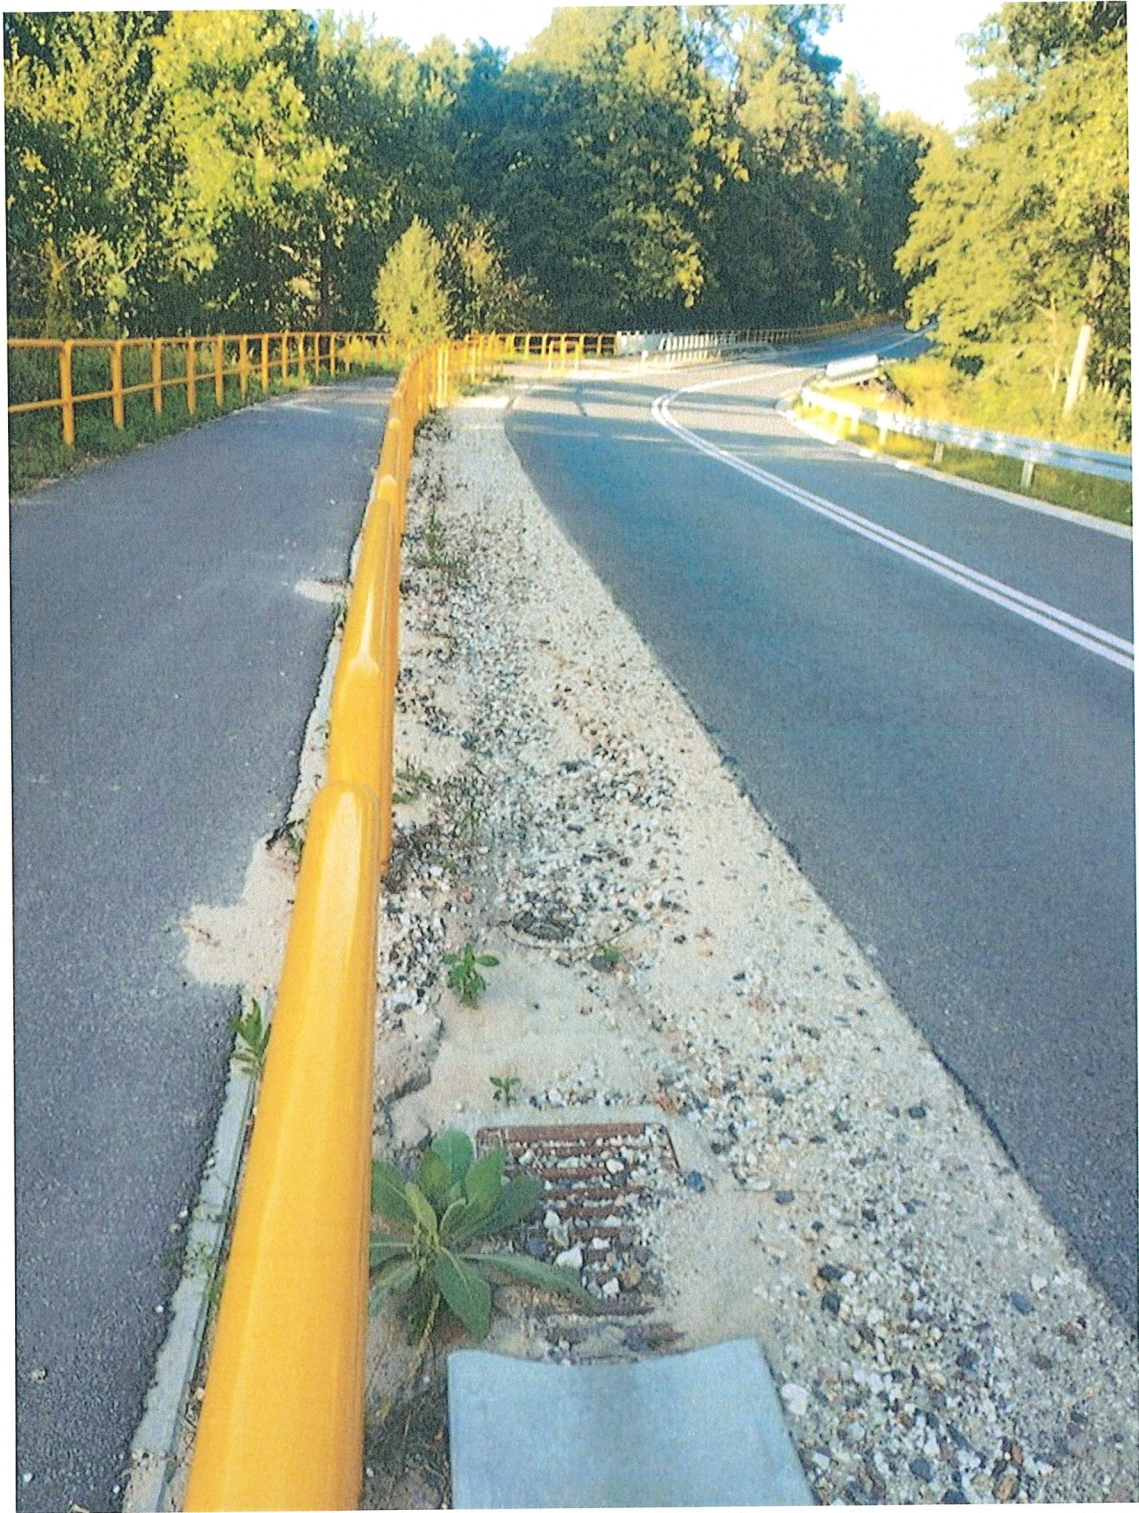
**Załączniki:**

Jako radna Rady Powiatu Tucholskiego zostałam poproszona o interwencję przez mieszkańca Sołectwa Bysław (Gmina Lubiewo), który jako regularny użytkownik przedmiotowej ścieżki rowerowej zasygnalizował występowanie istotnych utrudnień na terenie sąsiedniej Gminy Cekcyn. Z przekazanej relacji oraz załączonej dokumentacji fotograficznej wynika, że na asfaltowej nawierzchni (w obrębie łuku drogi o charakterze zjazdowym) gromadzi się gruba warstwa sypkiego piasku, co dla poruszających się tam jednośladów stwarza bezpośrednie ryzyko utraty przyczepności i poślizgu.

Wizualna ocena otoczenia wskazuje, że nanoszenie materiału na trasę jest spowodowane spływem wód opadowych z przyległej skarpy. Proces ten potęguje prawdopodobna niedrożność zlokalizowanego w tym miejscu wpustu deszczowego oraz betonowego korytka ściekowego, które uległy całkowitemu zasypaniu przez ziemię, liście oraz porastającą je roślinność.

Dokumentacja fotograficzna (5 zdjęć ukazujących zanieczyszczenie asfaltu, lokalizację przy barierach, głęboką erozję krawędzi oraz zablokowaną studzienkę burzową).

1. Czy Zarząd Dróg Powiatowych w Tucholi planuje w najbliższym czasie przeprowadzenie oględzin oraz oczyszczenie nawierzchni asfaltowej ze zgromadzonego piasku we wskazanym miejscu?
2. Czy w ramach bieżących prac konserwacyjnych przewidziane jest udrożnienie i wyczyszczenie przydrożnego wpustu deszczowego oraz korytka ściekowego?

3. Czy służby techniczne ZDP przewidują potrzebę powierzchniowego zabezpieczenia skarpy, aby zapobiec powtarzaniu się tego problemu przy kolejnych opadach atmosferycznych?
